# スパン 20 m アイスドームの建設実験とクリープ測定

## 要 旨

Key words: 20-m span ice dome, full-scale model, construction test, creep test, structural safety

## Construction and Creep Test of 20-m Span Ice Dome

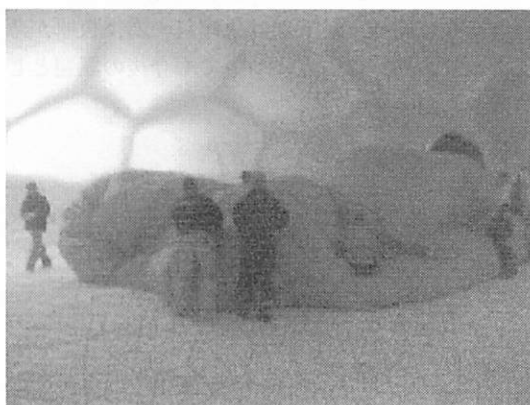
写真3 膜の折り畳み。

2月8日午前4時頃に散雪散水作業を終え、その後ただちに送風を止めて膜を萎ませる作業に移った。この時、ドームの内表面は未だ濡れていて膜及びロープは容易に氷構造体から剥離した。膜の空気を抜いた後、写真3に示されるように、十数人がかりで膜を折り畳み、ドームの外に除去した。

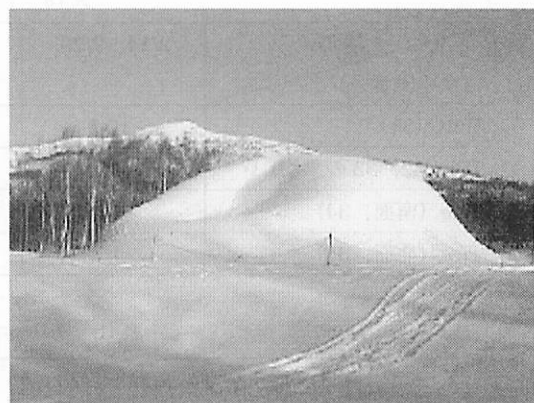
写真4 崩壊前の大変形（4月3日午後）．

3月31日と4月1日は現場に不在であった為、大変形が初めて目視観察されたのは4月2日であった。問題は何日から目視できるほどの大変形が始まったかであるが、残念ながらその特定は難しい。写真4に示されるように、4月3日午後6時の状況において、ドーム外部からは直径で7～8m、中心部分の深さが2～3mの巨大な窪みがハッキリと認められた。一方、図12に示される斜線部分の落ち込みは極めて大きく優に2m以上の変位量と思われ、その部分から融水が滴り落ちているのが観察された。このまま、直ちに崩壊すると思われたが、その後も粘り強く堪えて、翌日の朝、同図12に示される破線(---)上で上側引張曲げ破壊を生じた。写真5に崩壊直後の状況を示す。崩壊後、ドーム南面にあった氷の破片を観察すると、暖気と強い日射で板厚は薄く材質は劣化しており、ほとんど強度を持たない「ざらめ状」の状態であった。大変形発生から崩壊までのアイスドームの耐久性や靱性を改善するには日射による氷構造体の劣化進行を極力押さえることが重要で、散雪による氷構造体の質的保護、あるいは再散水散雪による氷の質的リカバリーなどが簡便で有効な方策と思われる。
